テスト方法・結果状況

< テスト結果状況 >

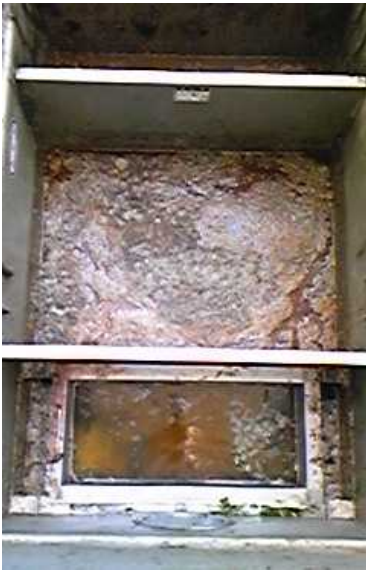
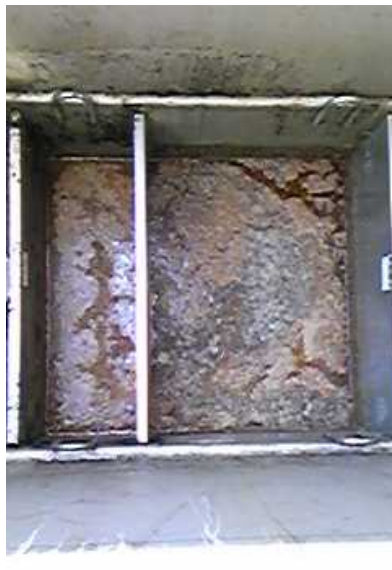
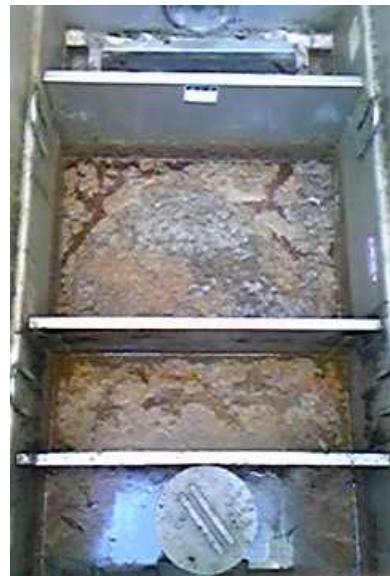
使用前状況(9月3日午後3:00 現在 グリストラップ内写真)

* 上記写真は、6日間(8/26～9/3)油脂排出したものです。

* 油膜が酸化し、固まり始めてます。(油脂が既に流出している可能性が高いです)

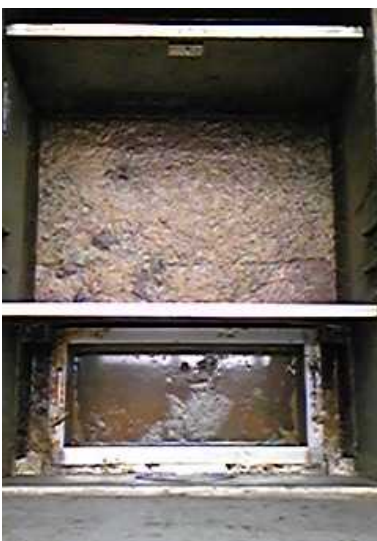
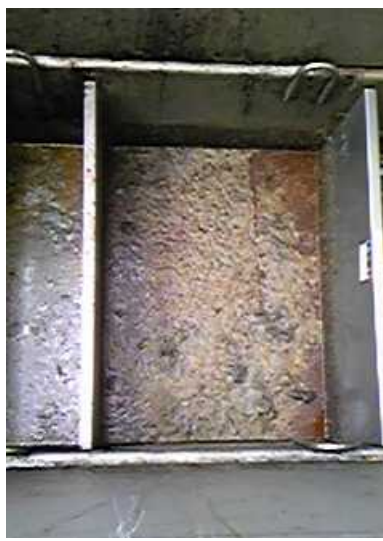
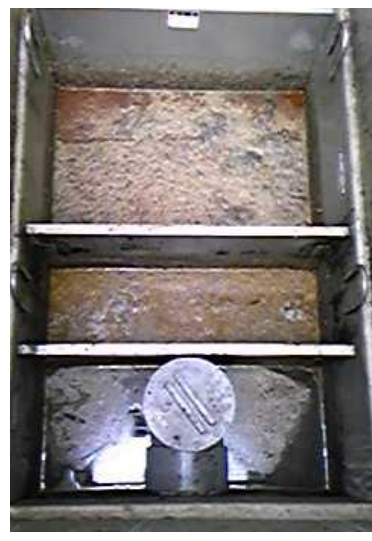
実施3日目(9月6日午前11:00 現在)

* 油脂が柔らかくなり、分解していることを示しております。

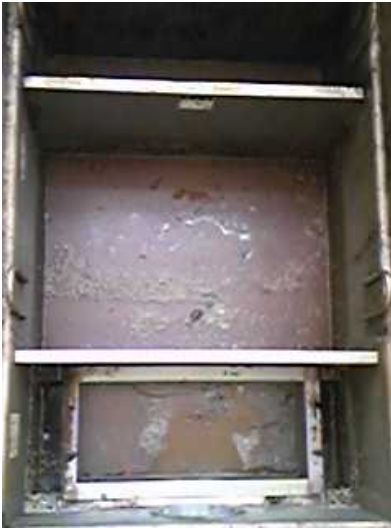
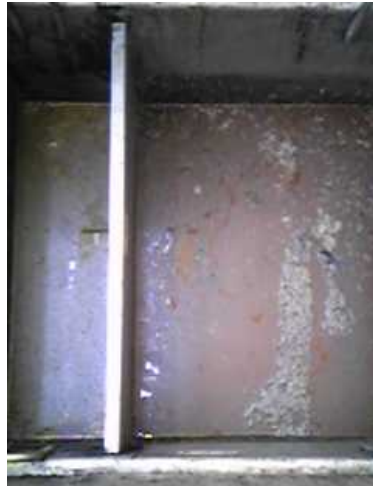
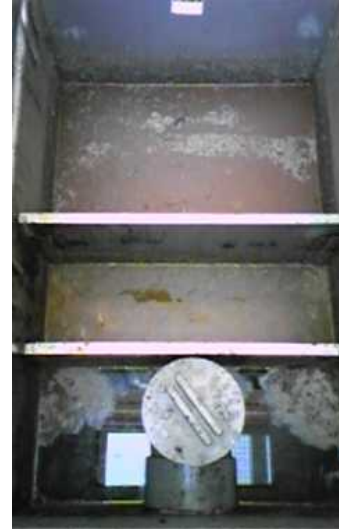
実施5日目(9月10日午前 6:00 現在)

-
- * 油膜が薄くなり、油膜がない部分も見え始めています。
 - * 早朝の日光により、実際よりも白く写っています。
 - * 第4槽での停滞油脂の減少が、顕著に見られます。
-

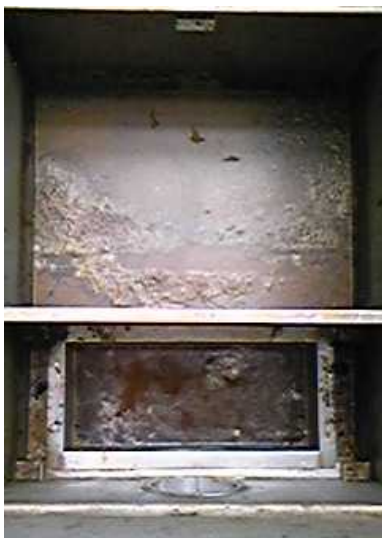
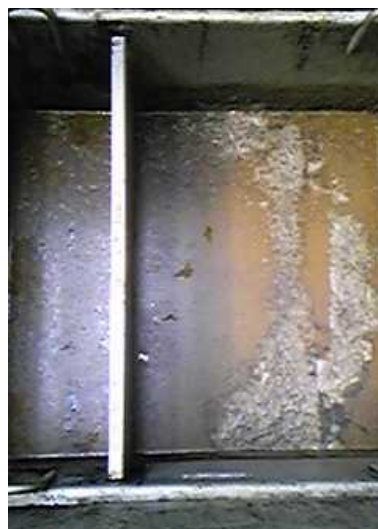
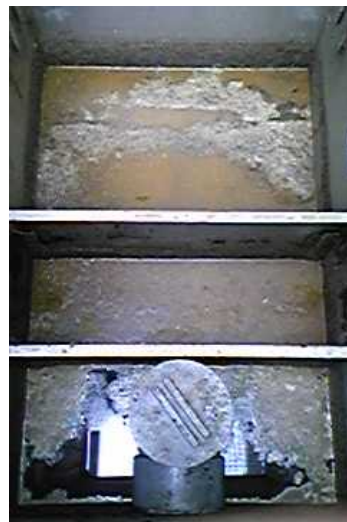
実施8日目(9月15日午前 11:00 現在)

-
- * よりも残留油脂が、僅かに多い状況です。
 - * 土曜・日曜・祝日の投入が出来れば、完全に分解できる状況です。
-

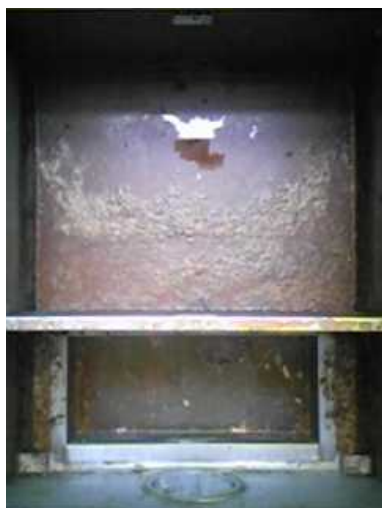
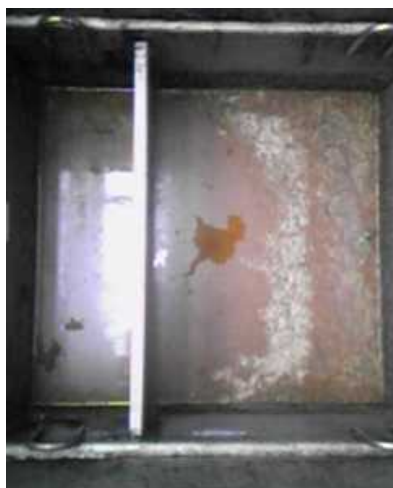
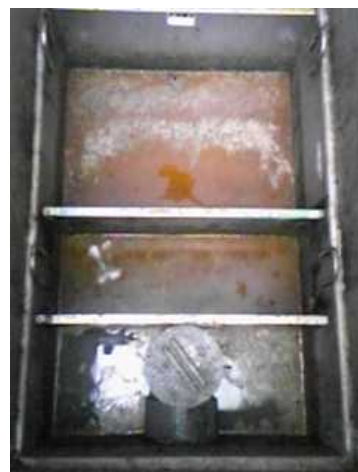
実施10日目(9月18日午前 6:00 現在)

-
- * よりも残留油脂が、減少しています。
 - * 早朝の日光により、実際よりも白く写っています。
 - * 9月16・17日に排出された油脂量分以上に、分解が進行していることを示しています。
-
